Yedikule Hisarı, İstanbul kara surlarının güneyinde ve kendi adıyla anılan semt olan İmrahor İlyas Bey Mahallesi'nde bulunmaktadır. Yapı 327 pafta, 1265 ada, 18 parselde yer almaktadır. Bizans dönemi kara surları ve en önemli kapılarından Altın Kapı ile Osmanlı döneminde inşa edilen kule ve surlardan oluşan yapı kentin çok katmanlı, çok kültürlü ortak kültür mirasının en görkemli anıtlarından biridir.

### **3. VAZİYET PLANI VERİLERİ ve RESTORASYON KARARLARI**

## **5. KULELERİN PLAN, CEPHE VERİLERİ ve RESTORASYON KARARLARI**

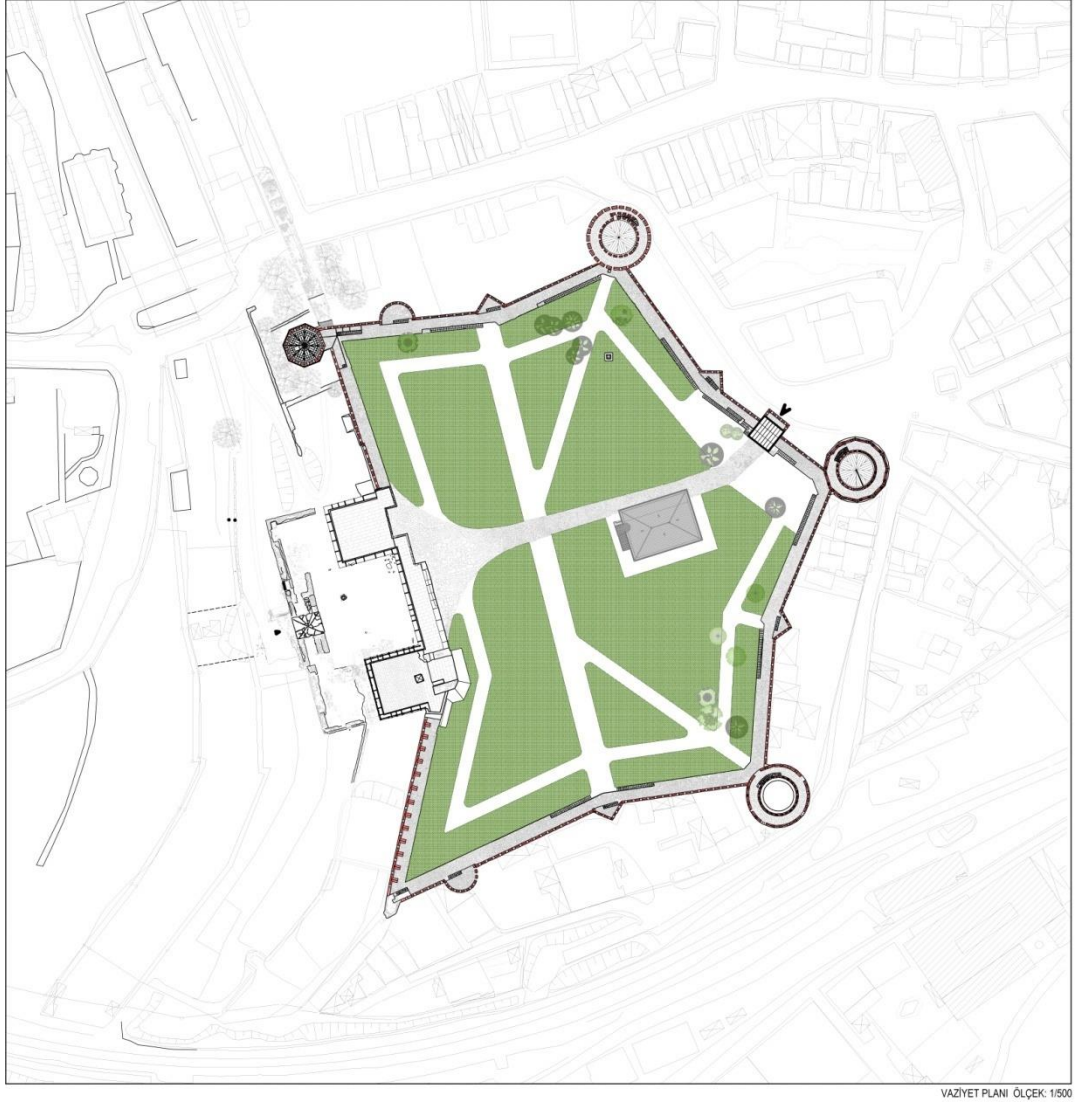
Yapılar topluluğunun iç avlusunun zemin döşemesi üzerinde bulunan mıcırın, yakın dönem betonarme yapılarının hisar avlusundan uzaklaştırılması önerilmiştir.

Hisar avlusunda gözlemlenen sonradan doldurulmuş olan dolgunun sahadan uzaklaştırılması, uygulama sırasında özgün kotun bulunması, bu çalışmaların çok dikkatli yapılması, giriş kulesi ve altın kapı çevresinde mevcut olan özgün taban döşemelerinin uygulama çalışmaları esnasında koruma altına alınması önerilmiştir.(bkz. malzeme analiz raporu syf:29/32)

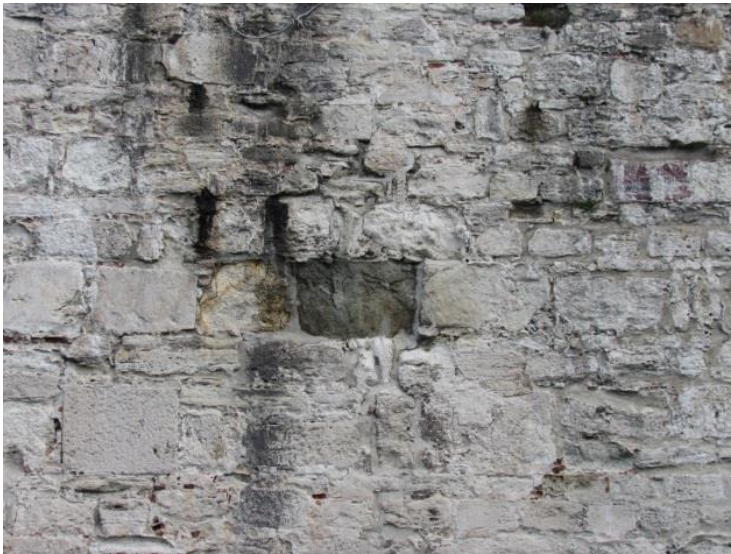
Duvar örgüsünde devşirme elemanların ve farklı tipteki taşların kullanıldığı gözlenmiştir. Bu yapı elemanlarından tuf cinsi gözenekli ve basınç dayanımı zayıf olan taşların, diğerlerine nispeten daha fazla bozulmaya uğradığı tespit edilmiştir.

Duvar örgüsü içinde tespit edilmiş tuf cinsi taşlar

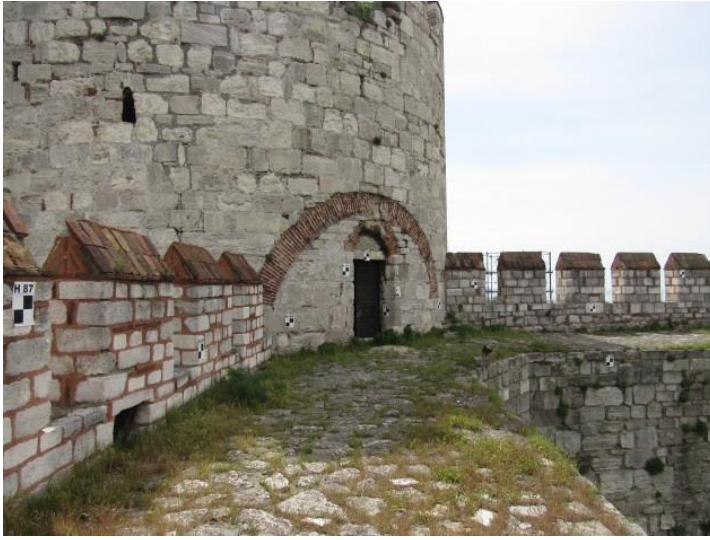
Duvar üstlerinde seyreden zemin döşemesinin derz dolguları, bazı kısımlarda su tutma kabiliyeti olan boşluklar şeklinde aşınmış, çoğu yerde mukavemetini yitirdiği gözlemlenmiştir. Derz aralarından gelen akıntıların sebebi, mukavemetini yitirmiş derzlerin içine sızarak duvar içlerinde biriken yağmur sularının yüzeye doğru hareket etmesidir.

Osmanlı dönemi duvarlarının üstlerinde bulunan zemin döşemesi arası derz harçları, 10 cm derinlikte olmak koşulu ile uzaklaştırılarak belirlenecek harç ترکیبی ile derin derzleme uygulaması yapılmalıdır. Bu uygulama, duvar üstlerinde su tutma ve su geçirme problemlerini önlemek amacı ile yapılmalıdır. Uygulama sonrası döşeme taşları harç içerisinde kaybedilmemelidir (bkz. malzeme analiz raporu syf:31/32 ).

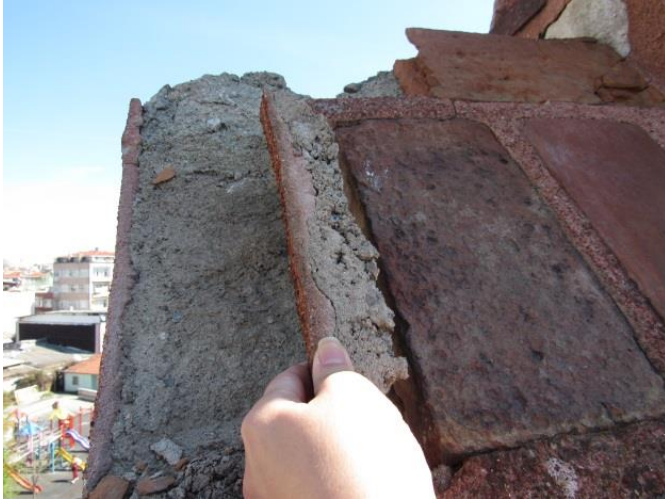
Duvarlar boyunca seyreden dendanların, yakın dönemde mesnetsiz onarım harçları ile onarıldıkları izlenebilmektedir. Bu onarım harçlarında ciddi adhezyon ve kohezyon kaybı yaşandığı gözlemlenmiştir.

Duvar üstlerinde seyreden dendanların harpuştalarını oluşturan ve mesnetsiz onarım harçları ile uygulanmış tuğla elemanlar numaralandırılarak yerlerinden sökülmeli, belirlenecek onarım harcı ile yeniden yerlerine uygulanmalıdır (bkz. malzeme analiz raporu syf:31/32 ). Tuğla arası derzlerinde görülen adhezyon ve kohezyon kayıpları, belirlenecek onarım harç ترکیبی ile onarılmalıdır. Mukavemetini tamamen yitirmiş olan derz harçları, 5 cm derinlikte uzaklaştırılmalı ve onarım harcı ile yenilenmelidir (bkz. malzeme analiz raporu syf:31/32 ).

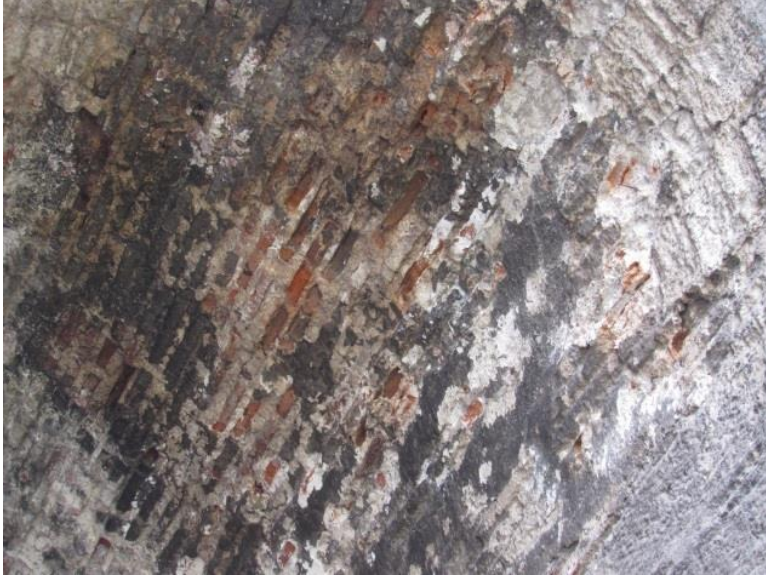
Yapının kapı ve pencere açıklıklarında ve kimi yerlerde duvar örgüsünde hatıl olarak kullanılan, bazı kapı içlerinde ve iç mekânın kimi kısımlarında duvar ve tonoz örgüsü olarak kullanılan tuğla malzemelerde yüzey ve parça kayıpları, kohezyon kaybı ve kirlenmeler tespit edilmiştir. Özellikle yapının iç mekânlarında seyreden hissedilebilir nemliliğin, tuğla malzemelerde aşınmaların hızlanmasına sebep olduğu görülmektedir.

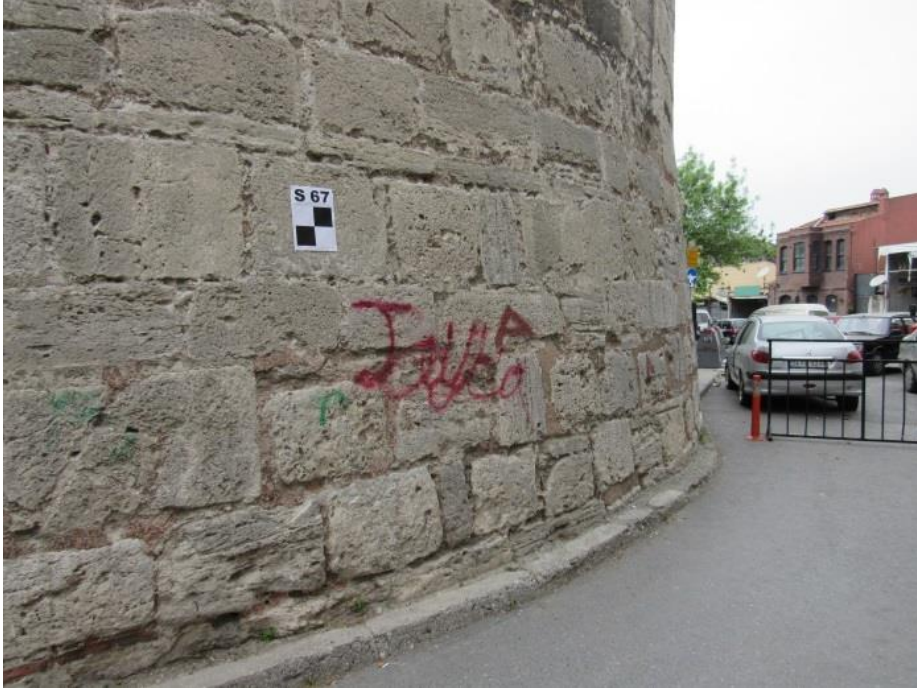
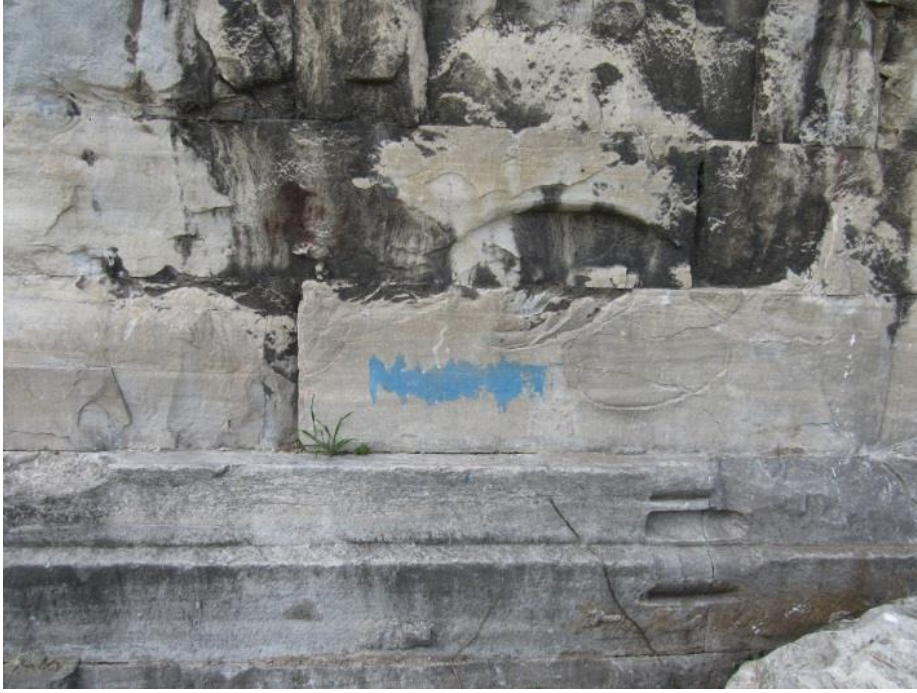
Yüksek miktarda çözünebilir tuz ihtiva eden yakın dönem onarım harçları, yapı malzemelerinin bozulma sürecini hızlandırmış; kulelerin iç kısımlarında, duvar yüzeylerinde yoğun miktarda kirlilik tespit edilmiştir. Buna ek olarak, kule içlerinde nem kaynaklı özgün harç ve yapı malzemelerinde adhezyon ve kohezyon kayıpları gözlenebilmektedir.

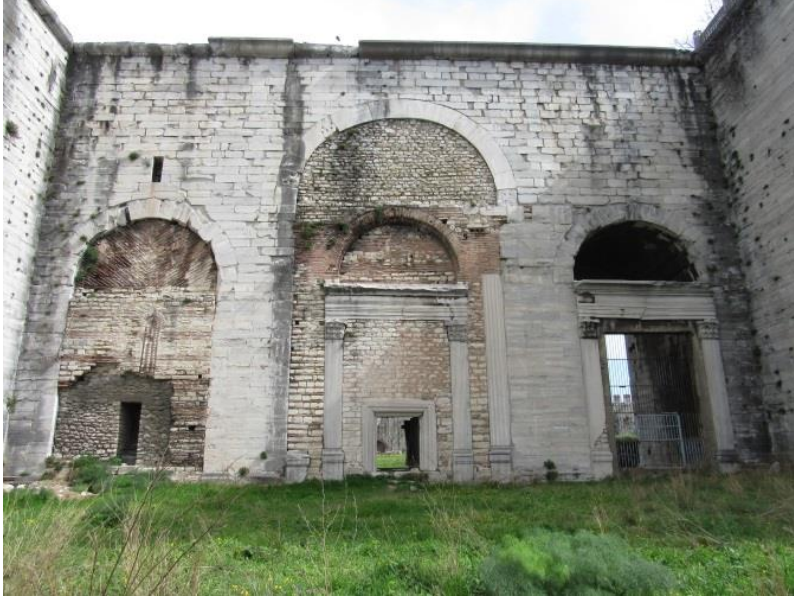
Altınkapı     kemerli ge iřlerin hisar avlusu dıřından g r n ř 

Altınkapı'nın avluya bakan duvarlarında homojen devam eden kirlilik  r nleri g zlenmemiřtir. B lgesel kirlilikler ve otsu bitki oluřumları bazı kısımlarda statik problemlere yol a mıř, ayrıca odunsu bitki oluřumları tespit edilmiřtir.

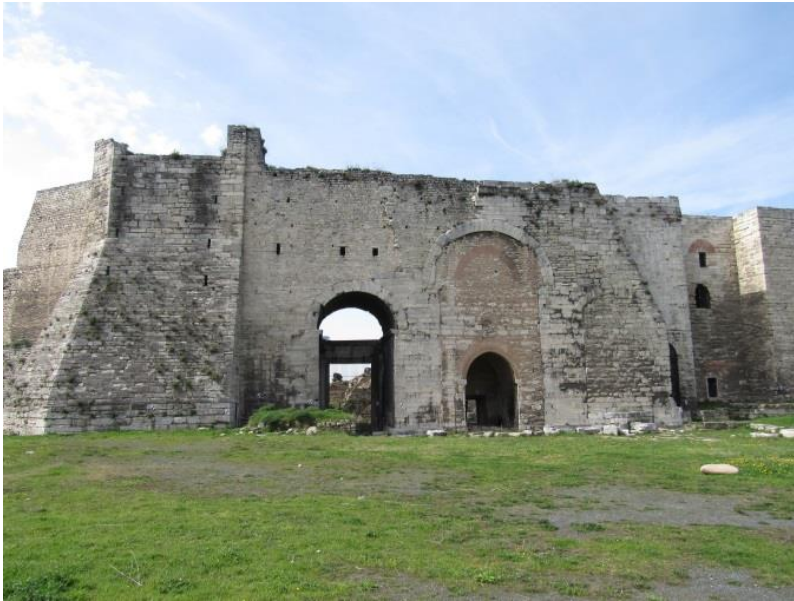
Altınkapı     kemerli ge iřlerin hisar avlusundan g r n ř 

Üç kemerli geçişin güneyinde kalan mermer bloklar ile kaplı, tonoz örgülü kısımda yoğun miktarda kirlilik tespit edilmiştir. Mermer blokların bir kısmında parça kayıpları olduğu, bu kayıpların yakın dönemde onarım gördüğü izlenebilmektedir. Bu onarımlar sonrasında da parça kayıplarının ve bazı yerlerde çatlak oluşumlarının devam ettiği tespit edilmiştir.

Yüksek Mimar Cahide Tamer tarafından müdahale edilen mermer kolon ve lento yapısı içerisinde izlenebilen betonarme çerçevenin, lentonun ve kolonların sökümü ile birlikte yapıdan uzaklaştırılması, hasar görmüş lento ve kolonların uzman statikçiler tarafından incelenmesi ve uygulama esnasında yeniden yerine montajında konservasyon labarotuarından görüş alınması önerilmiştir (bkz.malzeme analiz raporu syf:29/32). Ancak betonarme lento ve kolonların statik tahkikinin yapılmadan sökülmesi tarafımızca uygun görülmemiştir. Uygulama aşamasında statik tahkikinin yapılması, sökülmesinin uygun görülmediği durumda ise dönem eki olarak korunması önerilmiştir.

Mermer elemanların çatlaklarında oynayan ve yerinden alınamayan kısımlar var ise epoksi enjeksiyon ile sağlamlaştırmalar yapılmalıdır. Bu uygulamada enjeksiyona uygun epoksi cinsi seçilmelidir. Yapılacak enjeksiyon uygulamaları sonrasında çatlakların üstleri belirlenecek harç terkihi ile kapatılmalıdır (bkz.malzeme analiz raporu syf:32/32 ).

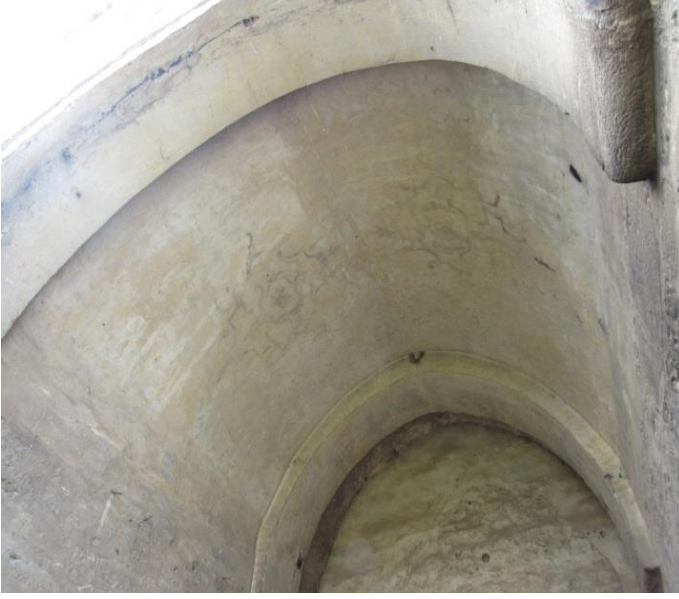
Sıva ve kalem işi kalıntıları

Üç kemerli giriş kapısının orta kısmında bulunan tonoz örgülü geçiş içerisinde kalem işi ve sıva kalıntılarının, uygulama aşamasında belirlenecek harç ve enjeksiyon terkipleriyle sağlamlaştırılmaları önerilmiştir (bkz.malzeme analiz raporu syf:32/32 ).

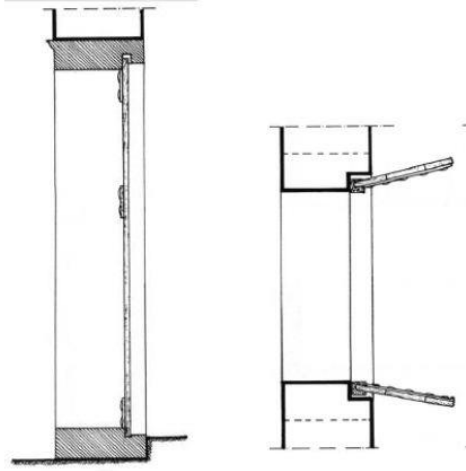
Farklı boyutlardaki dövme demir perçinler ve perçin yuvaları

Kapıların genelinde eksik ve kayıp perçin parçaları bulunmaktadır. Bununla birlikte arka bölgeden gözlemlenen ahşaplarda da aşınan ahşap kalaslar olduğu anlaşılmaktadır. Eksik perçin ve diğer parçaların eski onarım çalışmalarında güncel metal güçlendiriciler ile tamamlandığını gösteren bulgulara rastlanmıştır. Özellikle ahşap kalasların bulunduğu yüzeyde kullanılmış güncel demir çivi ve diğer donatılar korozyona uğrayarak, hacimsel genişleme sebebiyle ahşaplarda derin çatlaklar oluşmasına ve pasın ahşabın gözeneklerine işlemesine sebebiyet verdiği gözlemlenmektedir.

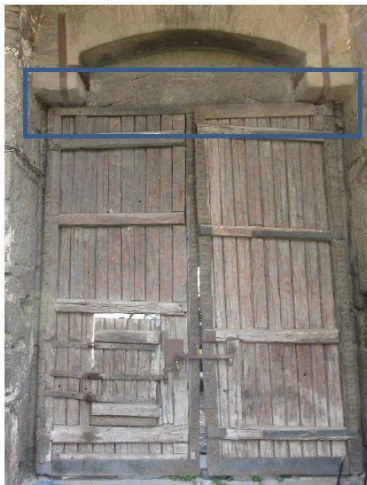
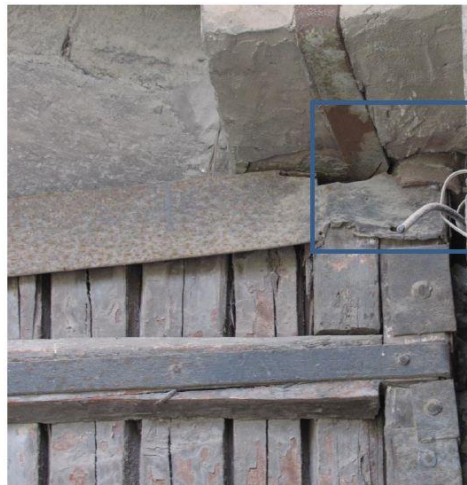
Giriş Kapısı Gönyesindeki kayma, asıldığı kemerde bulunan ek ve askı sisteminde bulunan güncel ekler.
