Yedikule Hisarı, İstanbul kara surlarının güneyinde ve kendi adıyla anılan semt olan İmrahor İlyas Bey Mahallesi'nde bulunmaktadır. Yapı 327 pafta, 1265 ada, 18 parselde yer almaktadır. Bizans dönemi kara surları ve en önemli kapılarından Altın Kapı ile Osmanlı döneminde inşa edilen kule ve surlardan oluşan yapı kentin çok katmanlı, çok kültürlü ortak kültür mirasının en görkemli anıtlarından biridir.

### **3. VAZİYET PLANI VERİLERİ ve RESTORASYON KARARLARI**

## **5. KULELERİN PLAN, CEPHE VERİLERİ ve RESTORASYON KARARLARI**

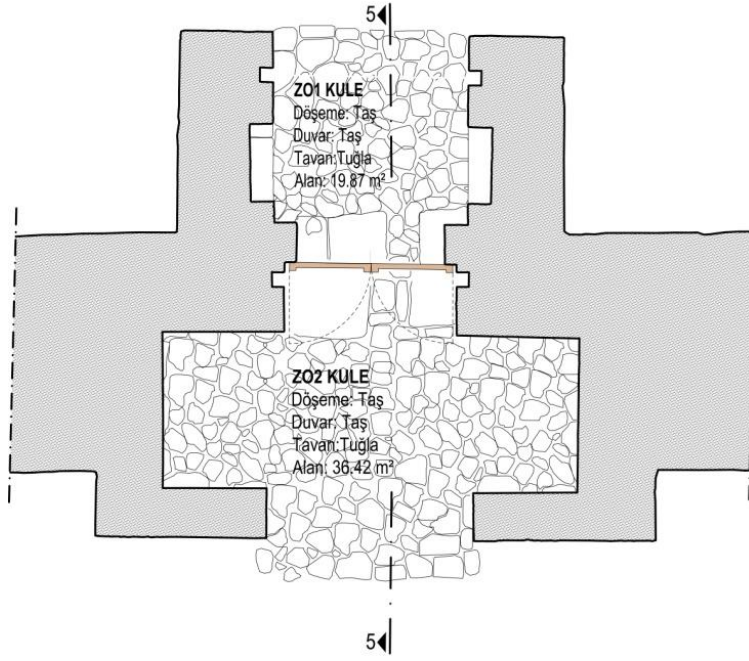
+1.06 KOTU PLANI

Hisarın kent yönünde hisara girişi sağlayan, Kuzey Kule ve Kitabeler Kulesi'ne yakın olan kuledir. Kapı açıklığının kesme taştan yay kemerinin kilit taşında bir kabara vardır. Bunun üzerinde ise sivri kemerli tonozla kadar duvar yüzeyinde zengin bir bezeme kurgusu vardır. En dışta kesme taş, bir çerçevede iki yönlü palmet kurgusu görülür.

Giriş kulesi zemininde özgün taş döşeme bulunmaktadır. Mevcut olan özgün taban döşemelerinin uygulama çalışmaları esnasında koruma altına alınması önerilmiştir (bkz. malzeme analiz raporu syf:29/32).

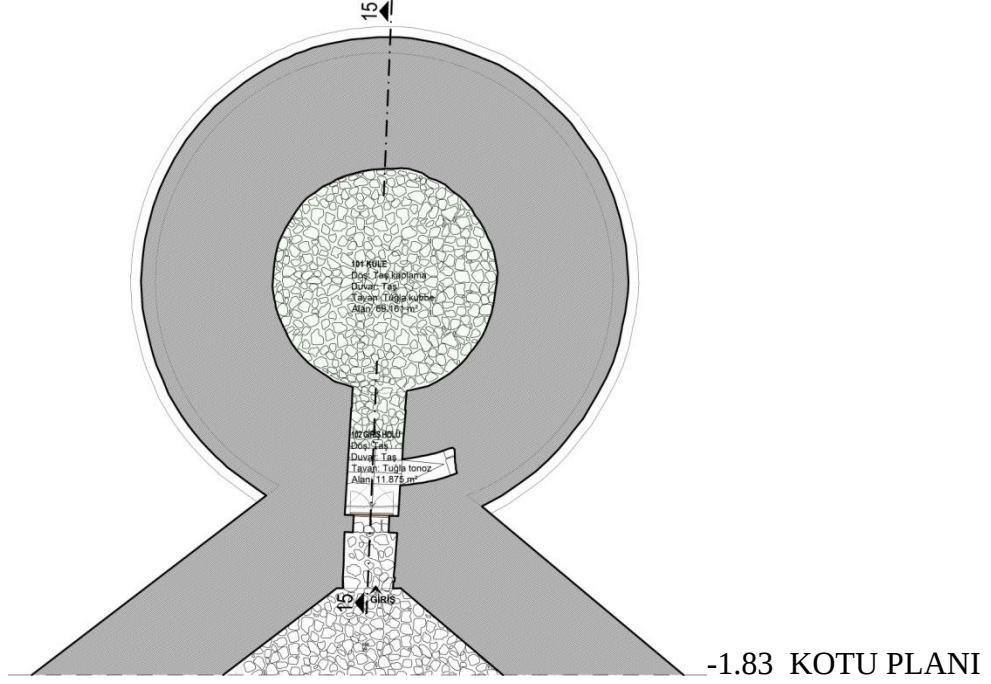
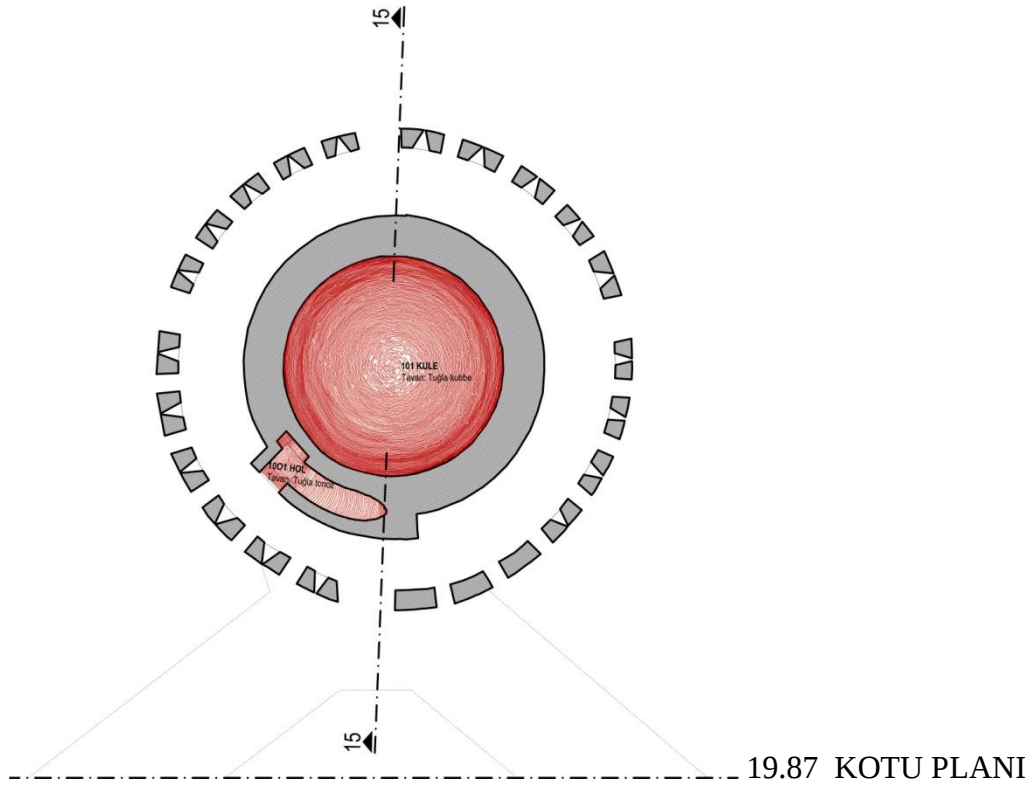
Kulenin çatı örtüsü diğerlerinden farklı olarak tuğla kubbe üzeri betonarme sıvalıdır. Cumhuriyet döneminde yapılan bu onarımın mevcut durumun harç onarımları ile dondurularak korunması önerilmiştir. Kulenin teras olan kısımlarındaki bitki oluşumlarının temizlenmesi, taşların derz onarımlarının yapılması için uyumsuz taş döşemeleri sökülmesi ve özgün döşemeye uygun malzeme ile döşenmesi önerilmiştir.

Güney Kule duvarlarında görülen statik problemlerin uzman statikçiler tarafından esaslı şekilde incelenmesi gerekmektedir. Strüktürel çatlakların analiz edilerek derinliğinin tespit edilmesi, derin ve kesit boyunca oluşan çatlaklara özgün malzeme ile dikiş atılması, arada kalan açıklıkların malzeme analizi laboratuvar sonuçlarına göre özgün dolgu harcına benzer harç enjeksiyonu ile kapatılması, büyük olan çatlaklarda çürütme yöntemi ile çatlağın genişletilmesi, özgün malzeme ve harç ile yeniden örülmesi, orta dereceli ve kılcal çatlaklar için uygun özellikli dolgu harcı enjeksiyonu yapılması önerilmiştir.

Duvarlarda yatay ve düşey olmak üzere jeoradar yapılması, duvarlardaki boşlukların tespit edilmesi önerilmiştir. Uygulama çalışmaları başlangıcında, drenaj sistemleri hazırlanarak yapının zeminden kaynaklı nem alma sorunları giderilmelidir (bkz. malzeme analiz raporu syf:29/32 ). Kulenin içinde görülen dolgu toprak veya moloz tabakası temizlenmeli, potansiyel nem kaynağı olarak görülen bu durum yapıdan uzaklaştırılmalıdır.

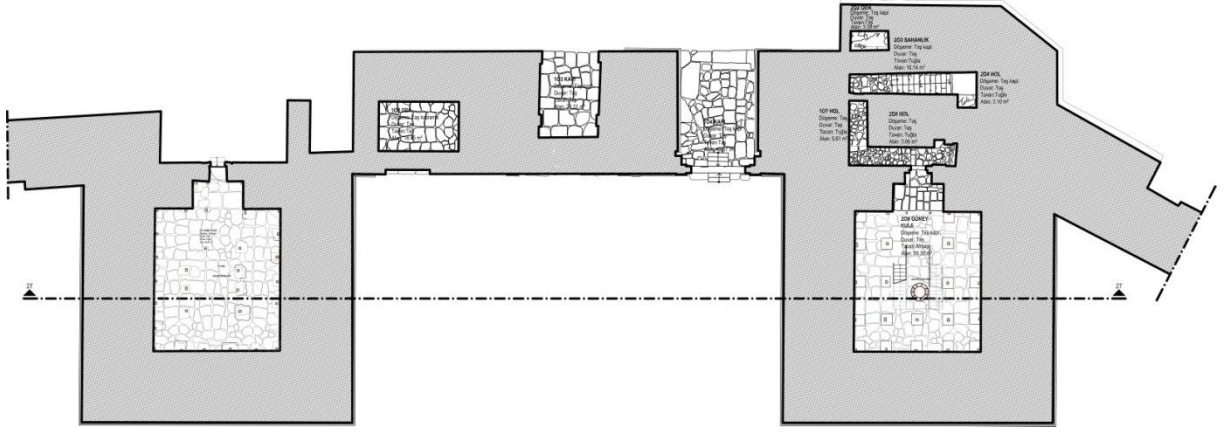
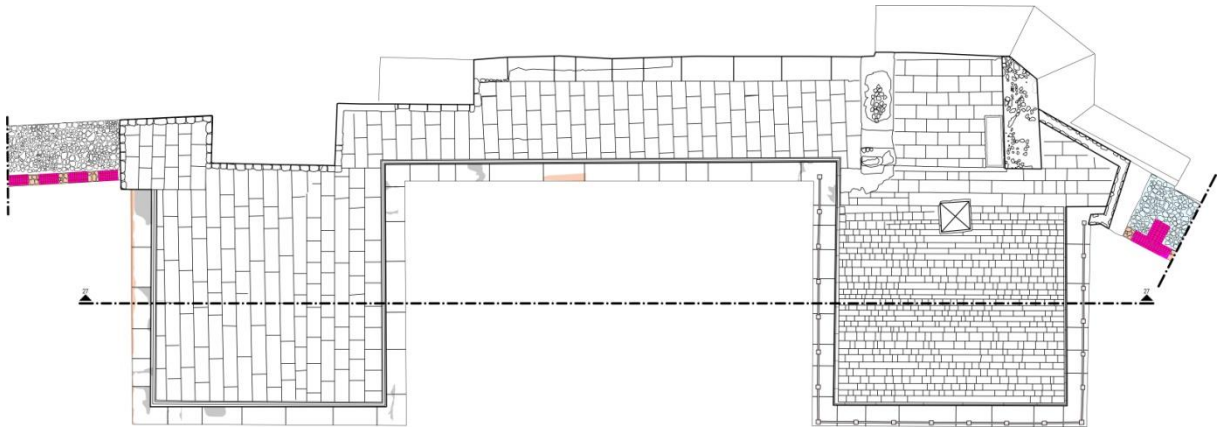
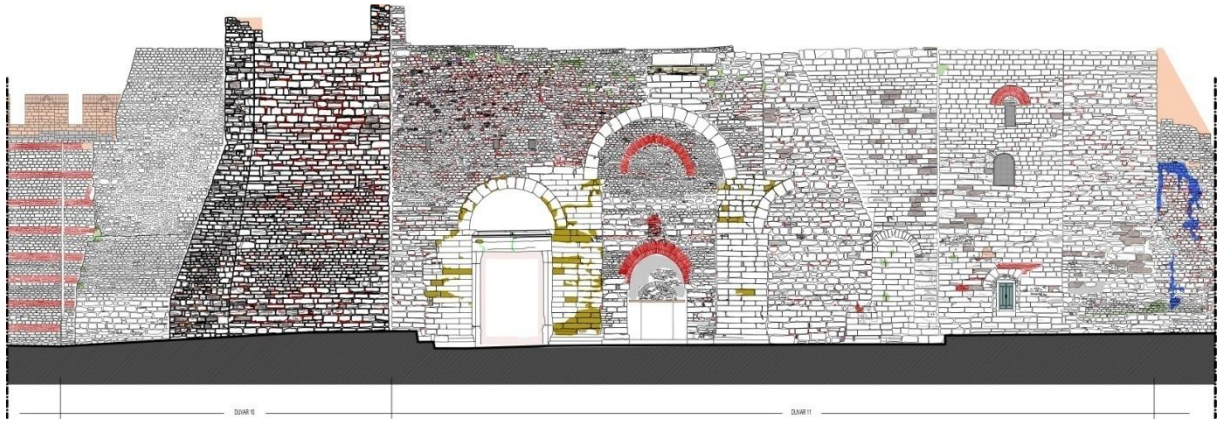
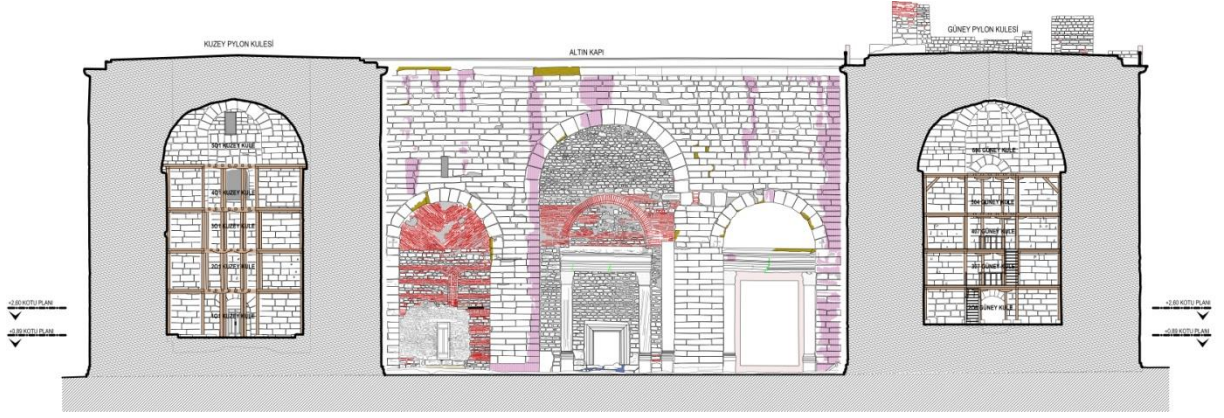
Kuzey Pylon duvarlarında görülen statik problemlerin uzman statikçiler tarafından esaslı şekilde incelenmesi gerekmektedir. Bu alanlarda uygulama çalışmaları öncesinde acil müdahale önlemleri alınması gerekli görülmüştür.

Mevcutta toprak tabakasının olduğu kule zemininde gerekli temizlik çalışmalarının yapılıp, taş döşemenin ortaya çıkarılması önerilmiştir. Ahşap dikmelerin oturtulduğu taş kaideler temizlenmeli; yüzeyde bulunan birikinti, kir ve tozların uzaklaştırılması önerilmektedir.

Pylon kulelerinin malzeme kaybı olan mermer yüzeylerinde bütünleme çalışmasında paslanmaz çelik pimlerin mermer yüzeye darbesiz matkap ile delinip epoksi ile sabitlenmesi, (epoksi sadece metal donatıların mermere sabitlenmesi için kullanılmalıdır) aşınmış olan kısımların kireç bağlayıcılı harç kullanılarak bütünleme yapılması önerilmiştir.

Mermer elemanların çatlaklarında, oynayan ve yerinden alınamayan kısımlar var ise epoksi enjeksiyon ile sağlamlaştırmalar yapılmalıdır. Bu uygulamada enjeksiyona uygun epoksi cinsi seçilmelidir. Yapılacak enjeksiyon uygulamaları sonrası çatlakların üstleri belirlenecek harç ترکیبی ile kapatılmalıdır (bkz. malzeme analiz raporu syf:32/32 ).

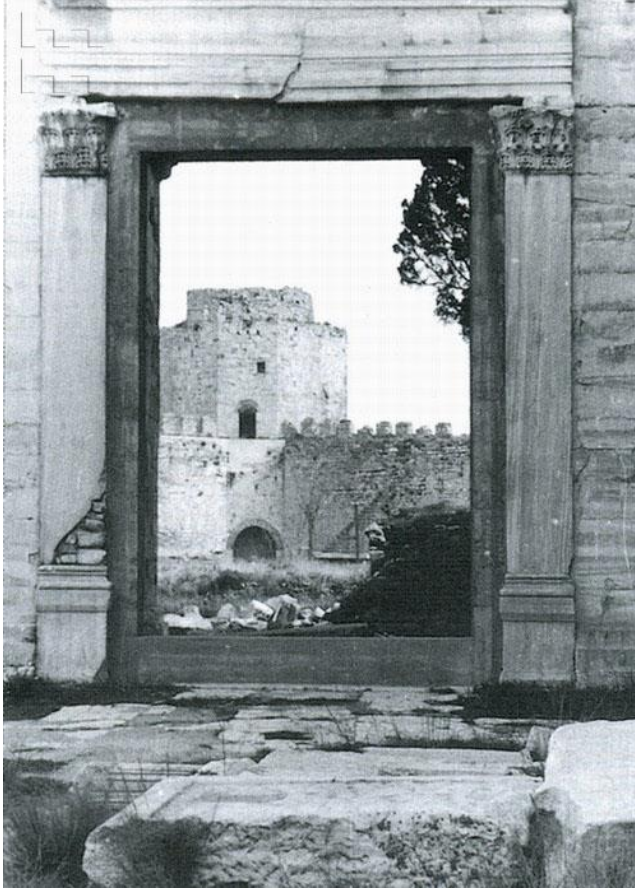
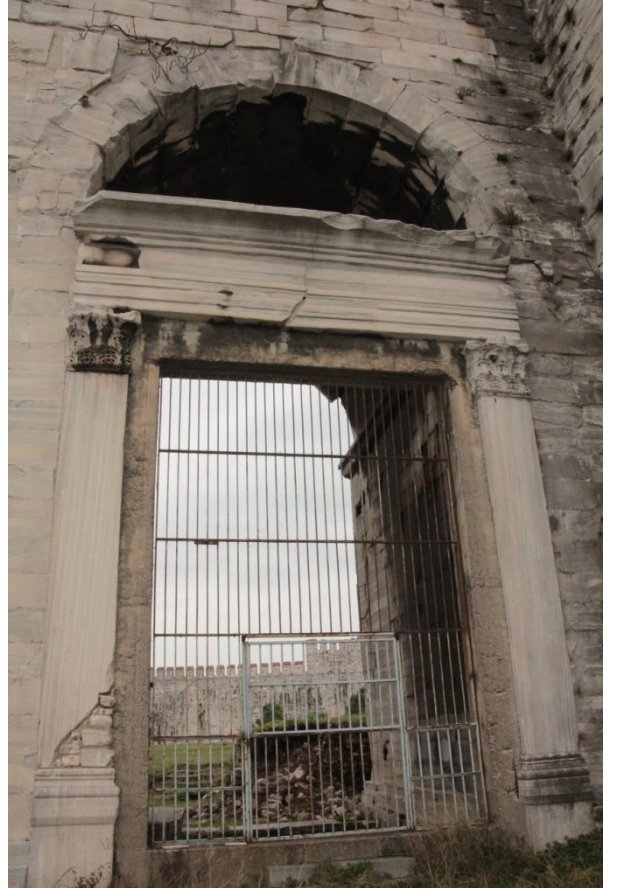
Altınkapı 1961, geçidin açılmış görüntüsü

Altınkapı 2017

Mermer sütunlardan solda görülen kısımda kaidenin hemen üstündeki alanda uyumsuz onarım görülmektedir. Uygulama sırasında bu uyumsuz onarım kaldırılarak mermer malzeme ile tümleme yapılması ve muhdes metal kapının kaldırılması önerilmiştir.

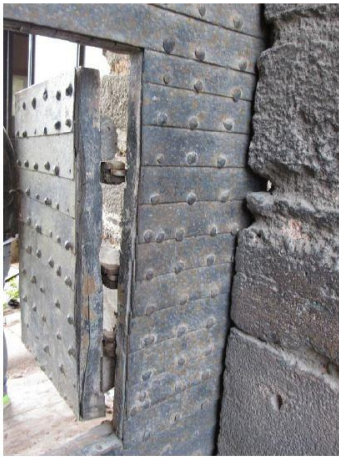
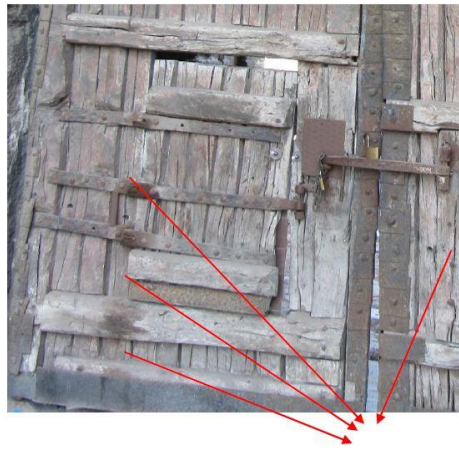
Giriş kapısında bulunan yavru kapı ve menteşe sistemleri

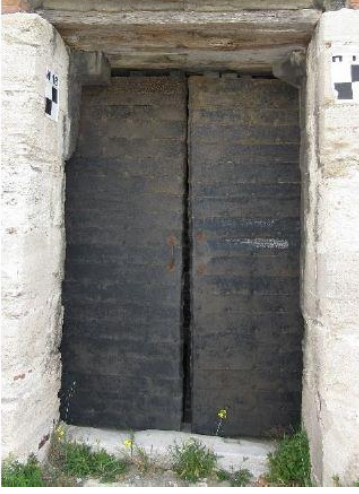
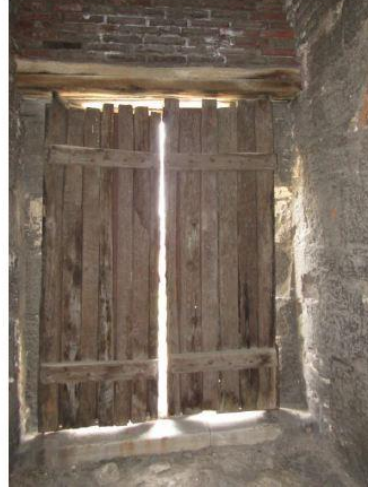
Kitabeler Kulesi üst kapı mevcut durum genel görünümü

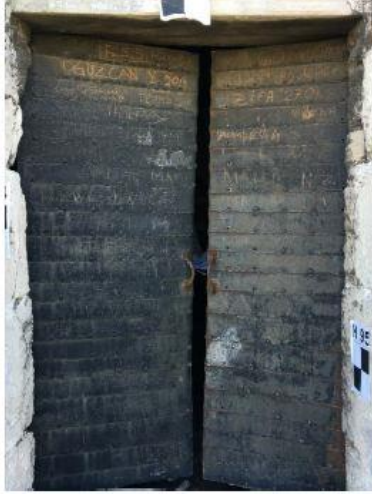
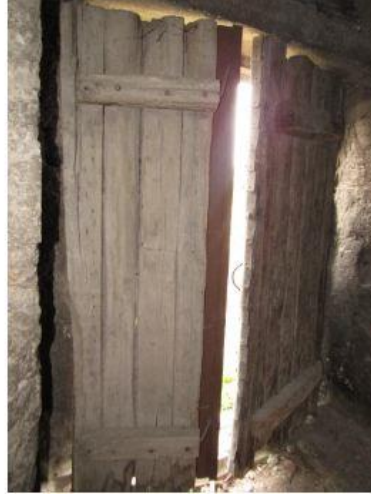
Güney Kule Üst Kapı mevcut durum genel görünümü

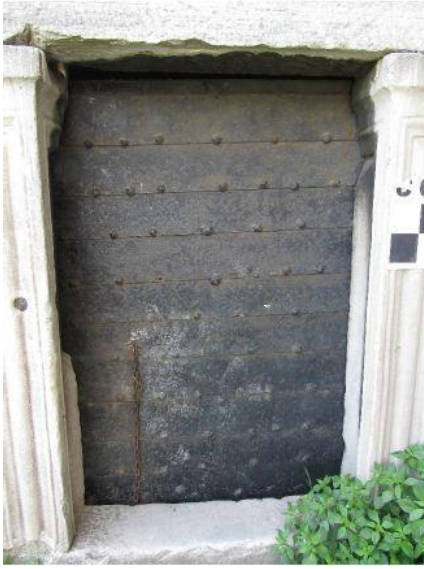
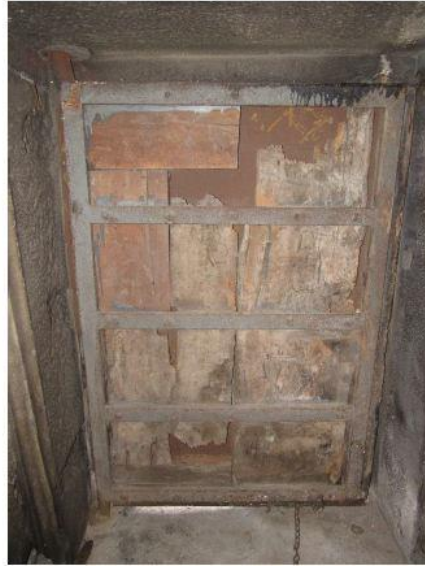
Güney Pylon Kulesi alt kapı mevcut durum genel görünümü

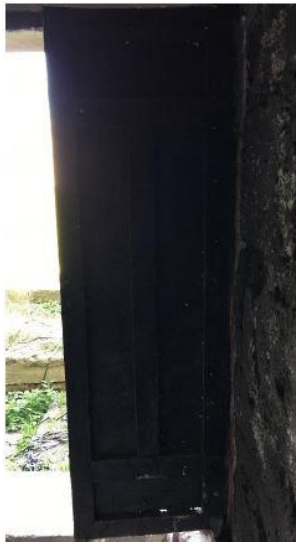
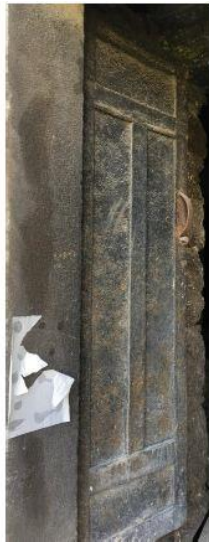
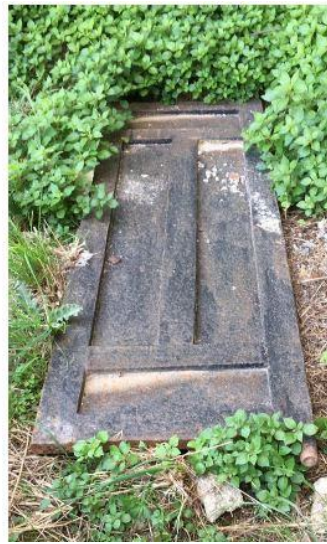
Kapıların genelinde eksik ve kayıp perçin parçaları bulunmaktadır. Bununla birlikte arka bölgeden gözlemlenen ahşaplarda da aşınan ahşap kalaslar olduğu anlaşılmaktadır. Eksik perçin ve diğer parçaların eski onarım çalışmalarında güncel metal güçlendiriciler ile tamamlandığını gösteren bulgulara rastlanmıştır. Özellikle ahşap kalasların bulunduğu yüzeyde kullanılmış güncel demir çivi ve diğer donatılar korozyona uğrayarak, hacimsel genişleme sebebiyle ahşaplarda derin çatlaklar oluşmasına ve pasın ahşabın gözeneklerine işlemesine sebebiyet verdiği gözlemlenmektedir.

Kuzey Pylon Kulesi alt kapı mevcut durum genel görünümü

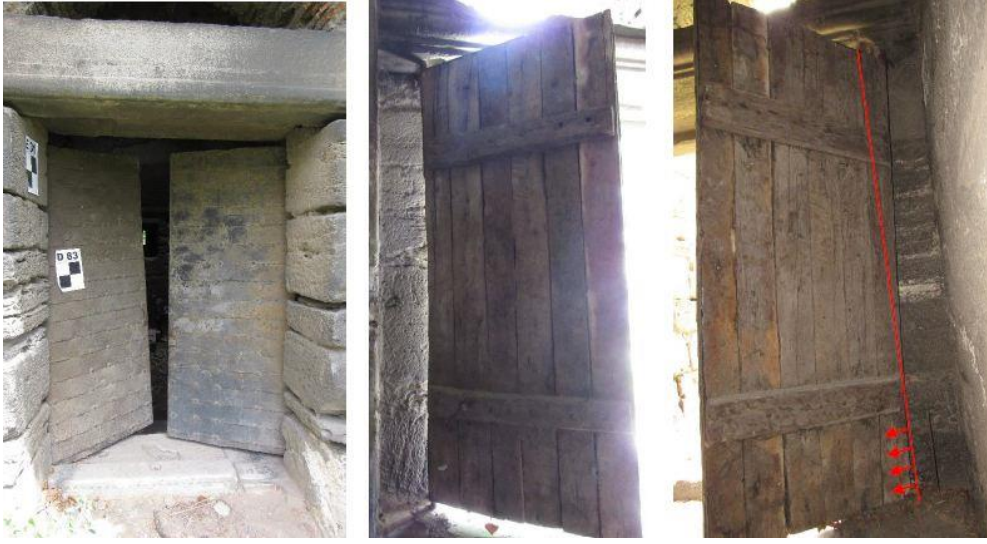
Kuzey Kule alt kapı mevcut durum genel görünümü

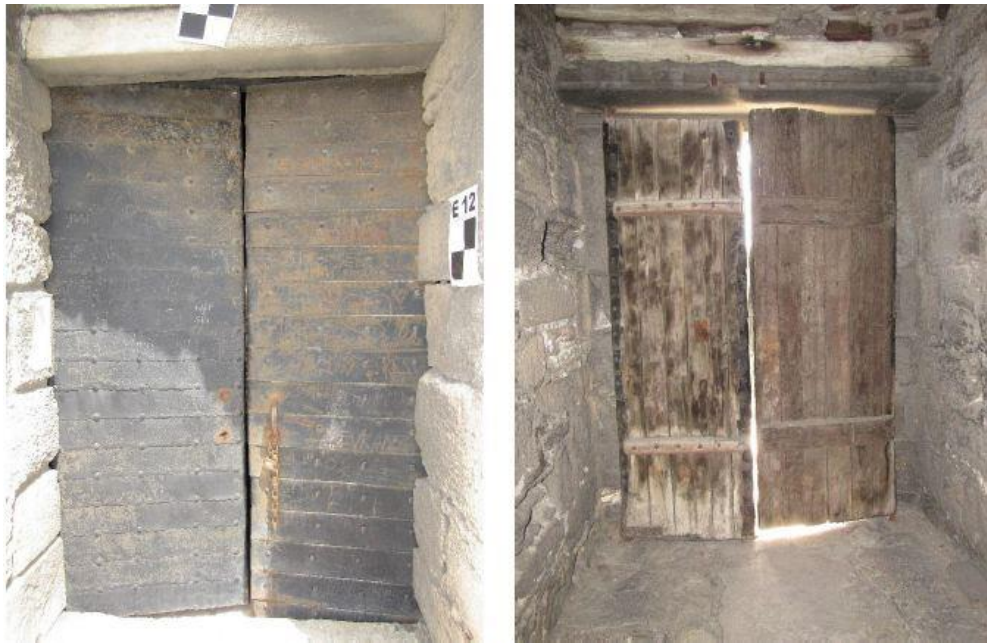
Kapılar üzerinde vandal girişimler sonucu grafitiler yapılarak kazıma yoluyla çeşitli yazılar yazıldığı görülmektedir. Yüzeydeki boyaların kazındığı yerlerde çıplak kalan metaller daha yoğun korozyona uğramıştır. Özellikle Kuzey kule üst kapıda daha yoğun olmak üzere, yer yer güncel perçinler kullanıldığı anlaşılmaktadır. Güncel perçinler, vida mekanizması ve standart baş çapları vasıtasıyla tespit edilmektedir. Kapıların görsel bütünlüğü ile uyum sağlayan bu güncel eklentilerin geçmiş onarım çalışmalarında, boş perçinlerin yerini doldurarak, dövme demir kaplamaların ahşap kalaslara tutunmasını sağlamlaştırmak amacıyla tercih edildiği sanılmaktadır.

Kuzey Kule üst kapı mevcut durum genel görünümü
